# **PARECER TÉCNICO DE ENGENHARIA**

Perícia extrajudicial de Engenharia de colapso total (por desabamento) de edifício com pilotis de estrutura em concreto armado e quatro andares residenciais em alvenaria estrutural.

Identificar as possíveis causas do sinistro e comparar com a situação atual de outros 04 (quatro) edifícios que possuem as mesmas características estruturais, a mesma configuração construtiva, número de andares, materiais e o mesmo responsável técnico, sendo que esses quatro edifícios estão ocupados.

Rua Frei Policarpo, 919, Bairro São Bernardo, União da Vitória/PR.

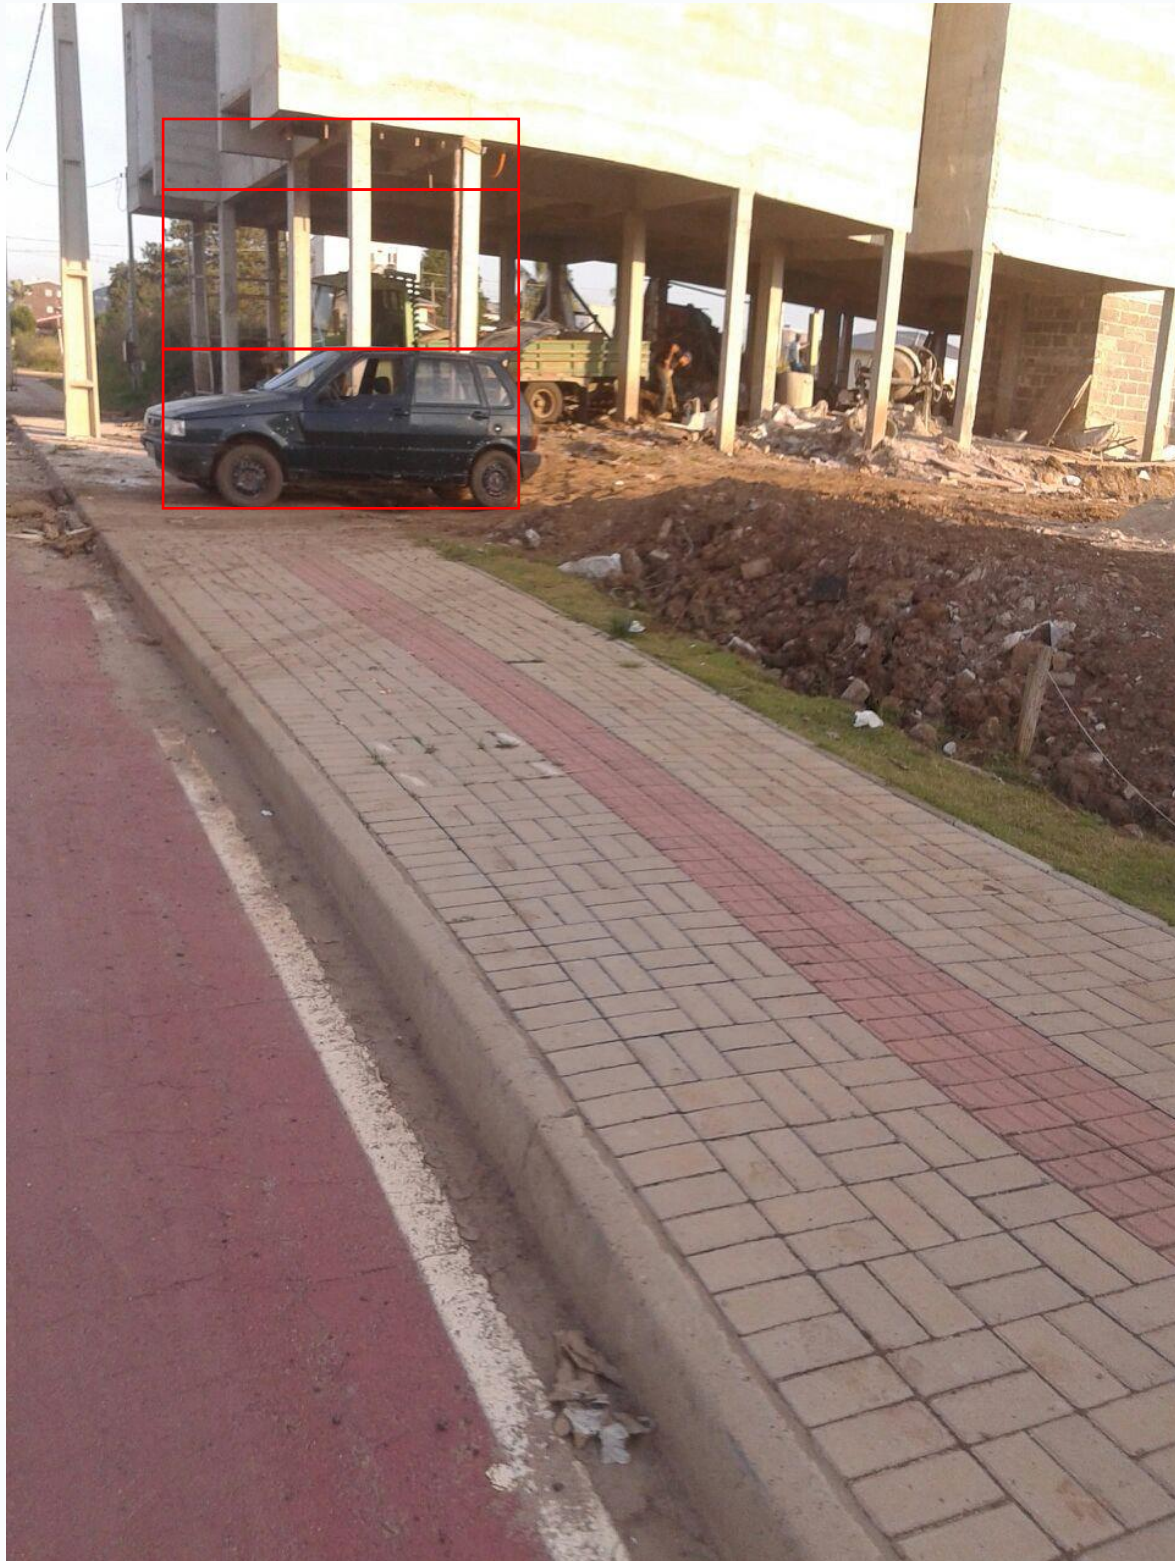
Considerando-se que a altura do veículo usado como referência é de 1,50m, estimo que a altura dos pilares frontais seja de 3,65m. (Três metros e sessenta e cinco centímetros).

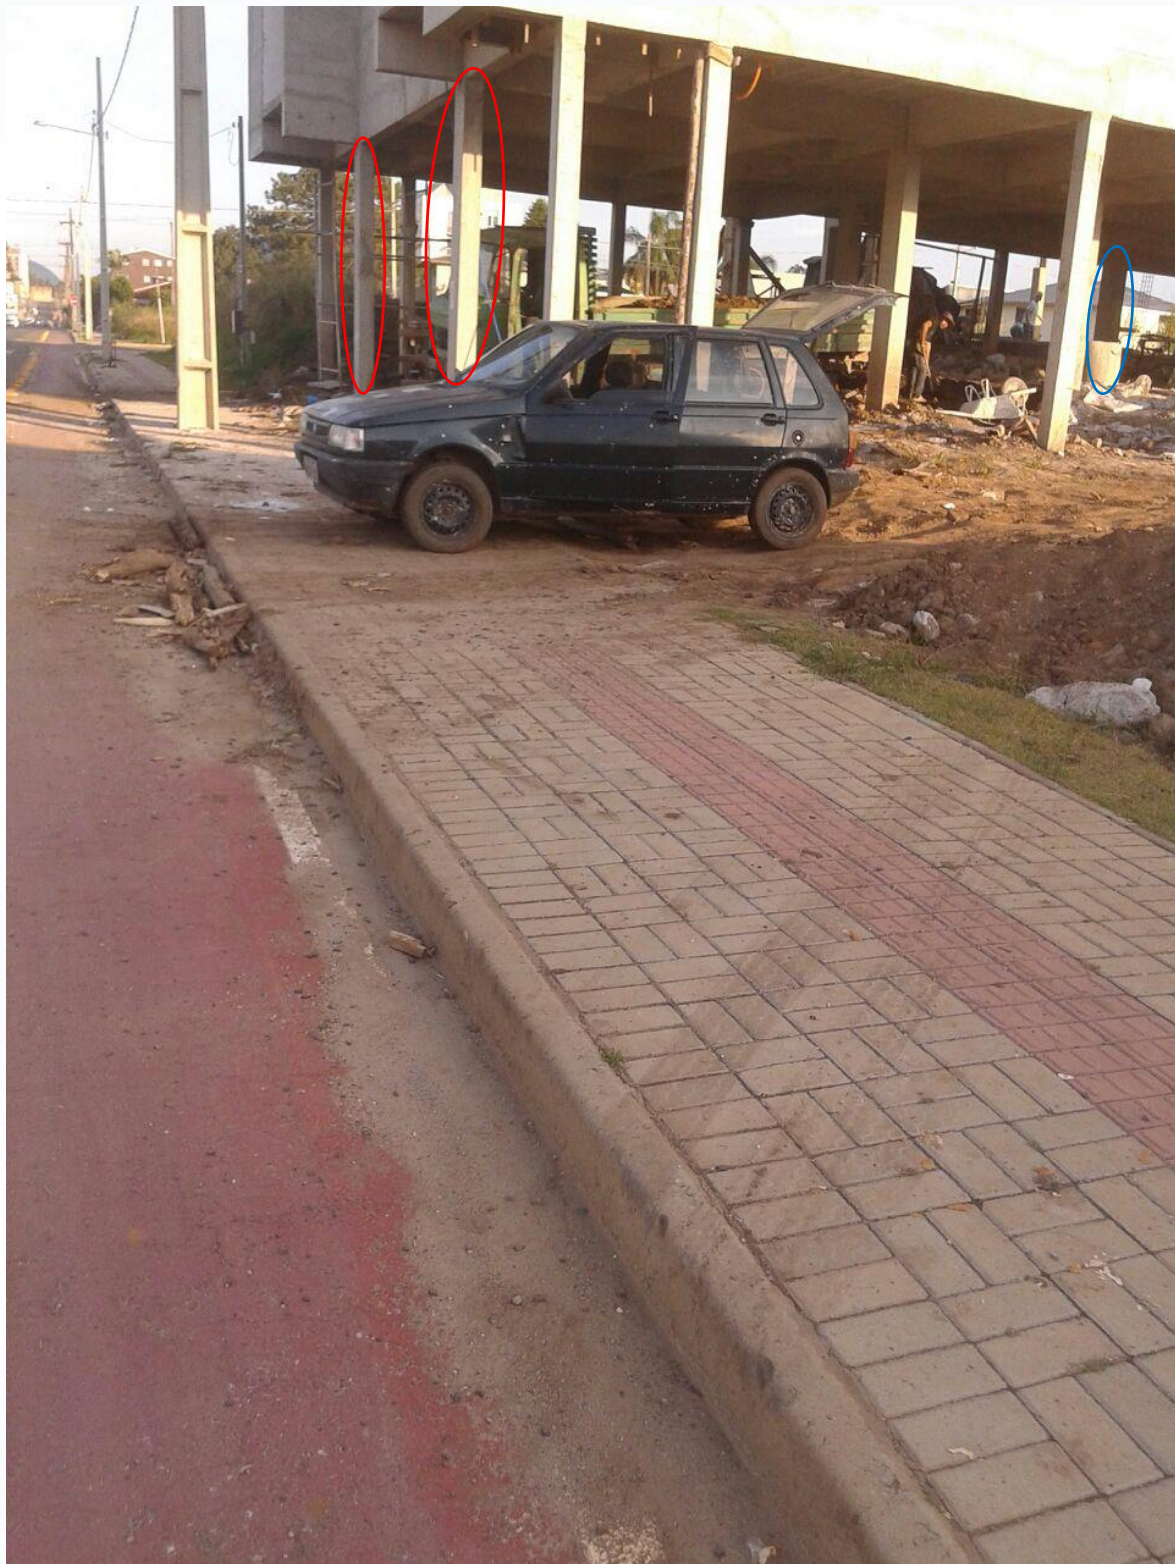
No projeto, os pilares destacados em vermelho estavam representados com as dimensões de (20x40)cm, mas foram executados com (20x20)cm. O pilar ao fundo, destacado em azul foi projetado e executado com a dimensão de (20x40)cm.

7. Dois pilares que originalmente estavam projetados nas dimensões (20x40)cm foram executados com (20x20)cm;
8. A fundação realizada era mista, (escavada e bate estaca) o que, provavelmente resultou um pequeno recalque diferencial, tirando a alvenaria de prumo – sua principal condição de estabilidade;

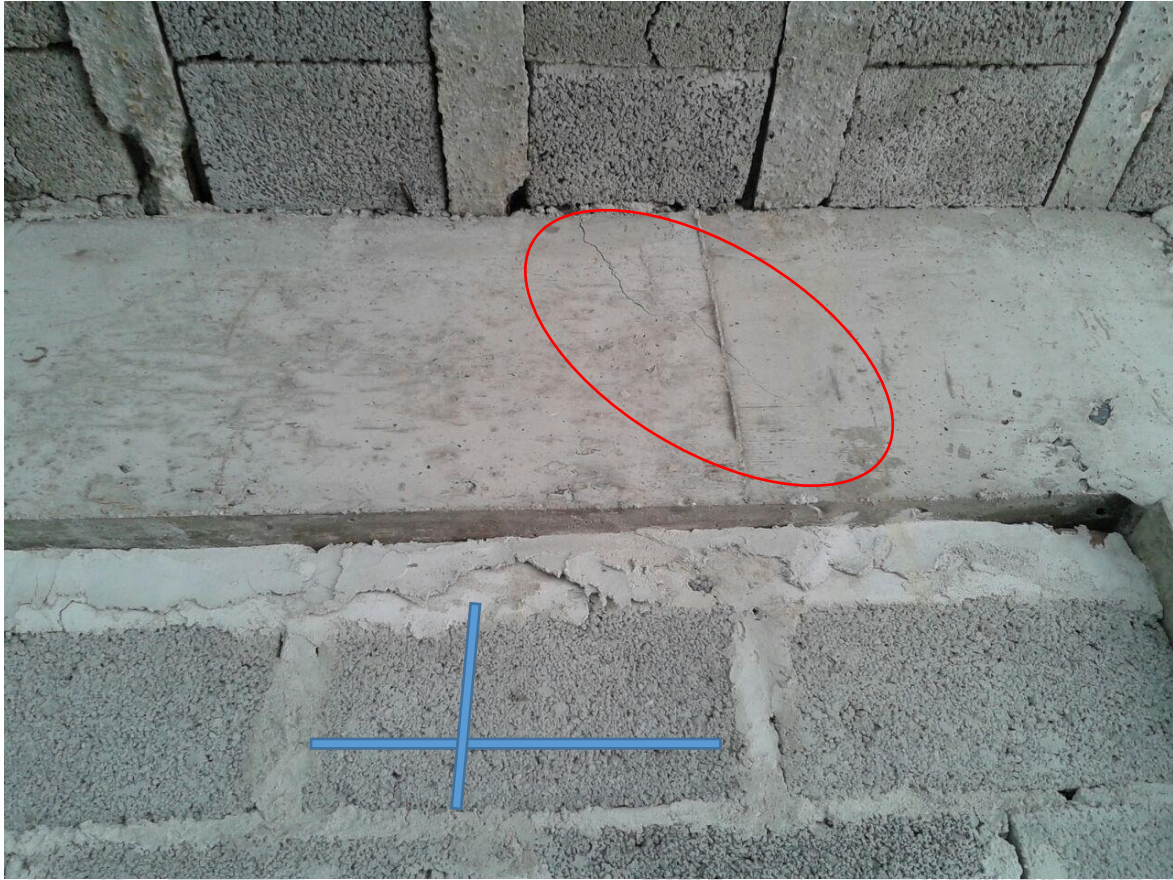
Fissura provocada por cisalhamento da viga. Insuficiência de estribos.  
Nos projetos apresentados não há evidências de cálculos para esforço cortante

3. Algumas vigas apresentavam (em fotografias) fissuras de cortante (insuficiência de estribos);
4. As vigas V15 e V24 estavam subdimensionadas (cálculo anexo);

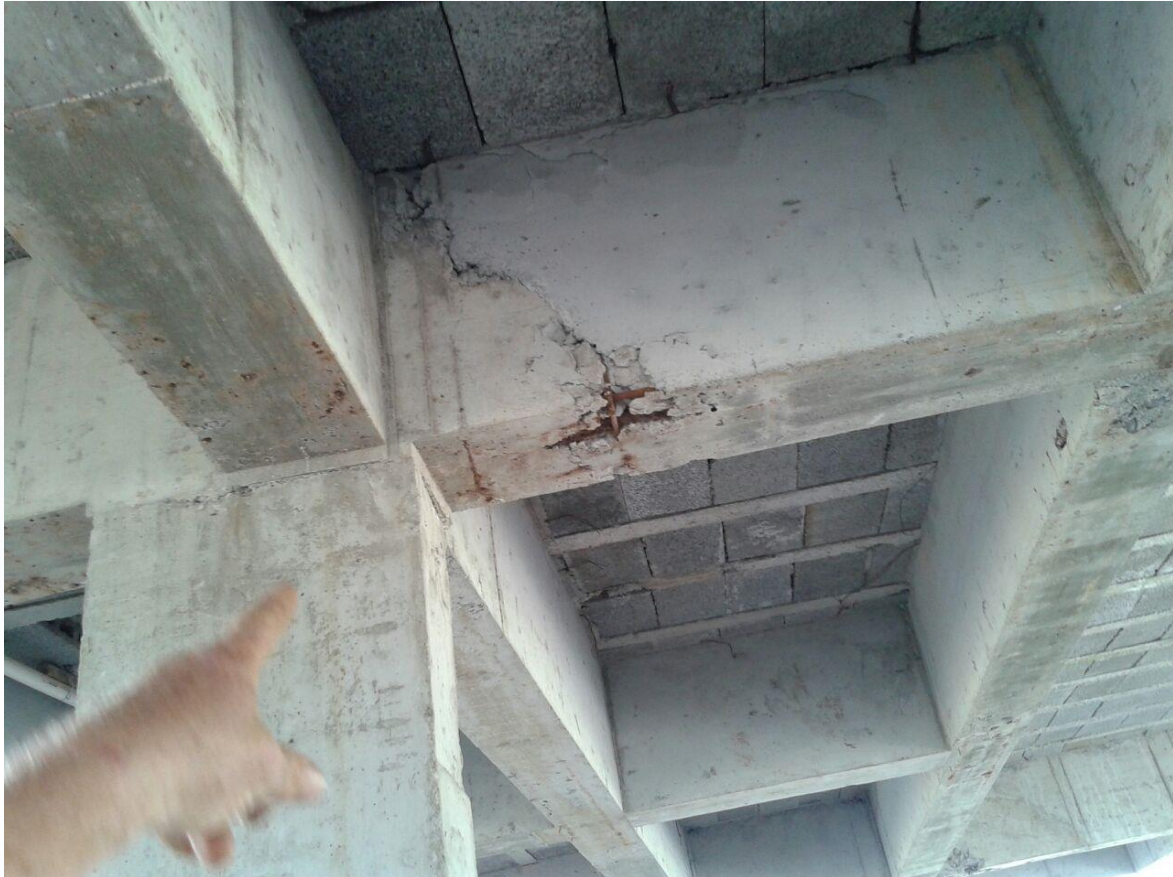
Bicheira e corrosão. A fissura é decorrente de emenda de concretagem

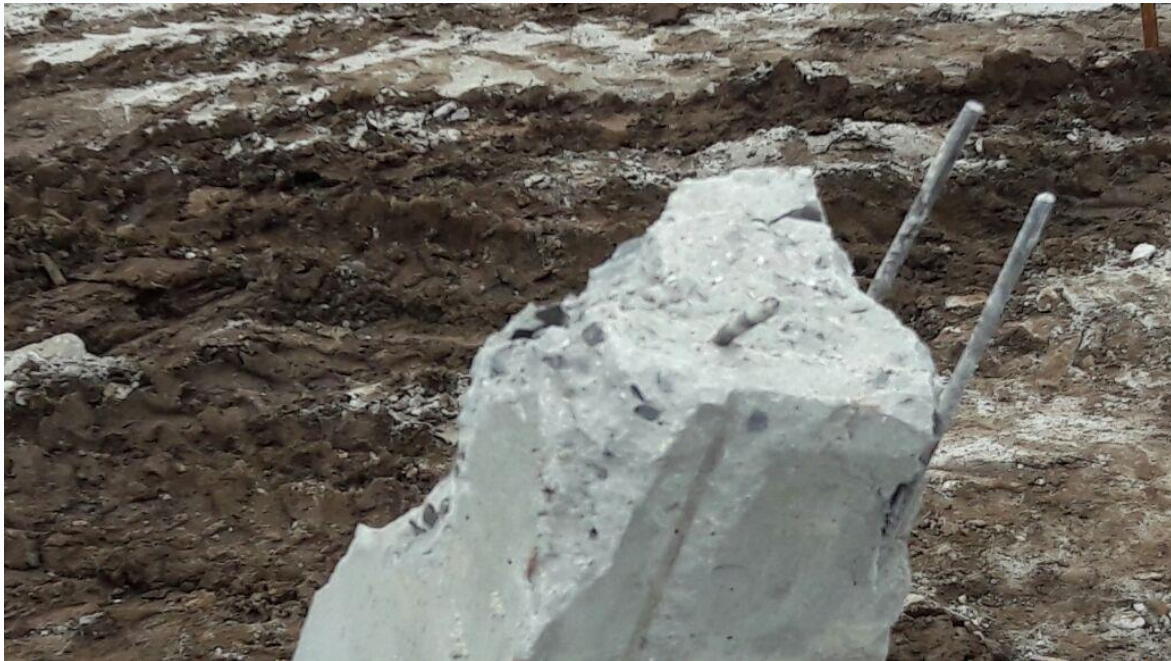
Pilar de (20x40)cm. Nos cálculos constava ferragem de 12,5mm. Foi empregado aço de 8mm.

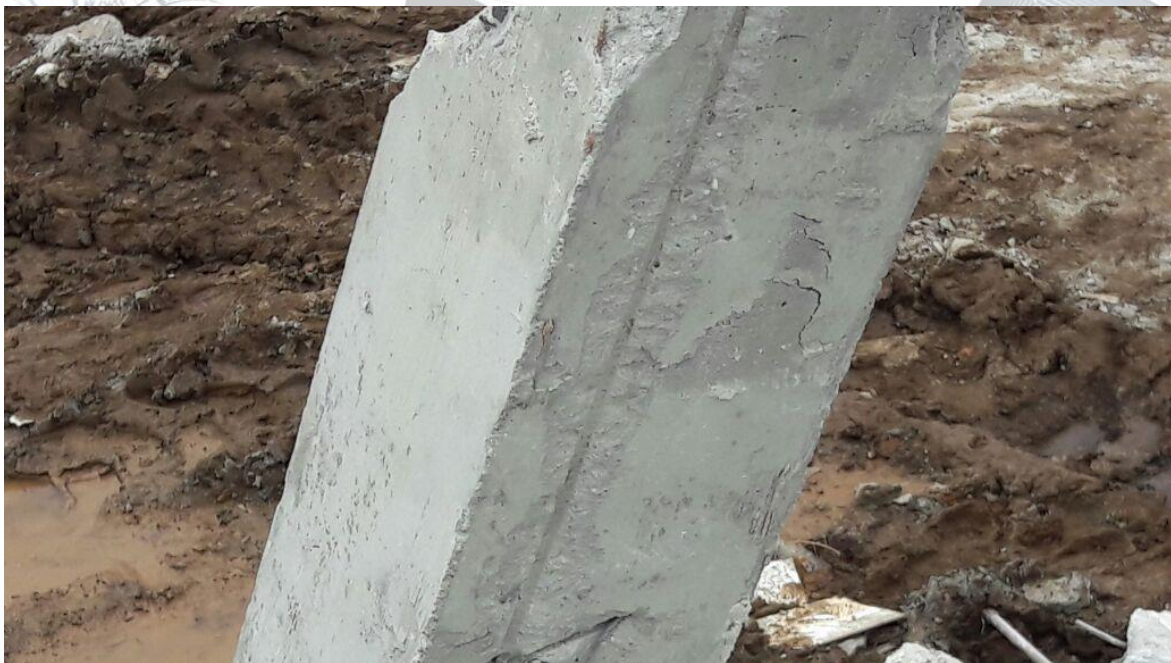
Esse pilar não apresenta sinal de esmagamento. O mesmo está posicionado à direita de quem da rua observa o edifício sinistrado. Como a queda foi levemente inclinada para a esquerda é necessário uma avaliação dos pilares daquele lado. Nos dias da primeira vistoria tentamos encontrar um pilar desses mas não foi possível, mesmo utilizando máquinas cedidas pela prefeitura municipal.

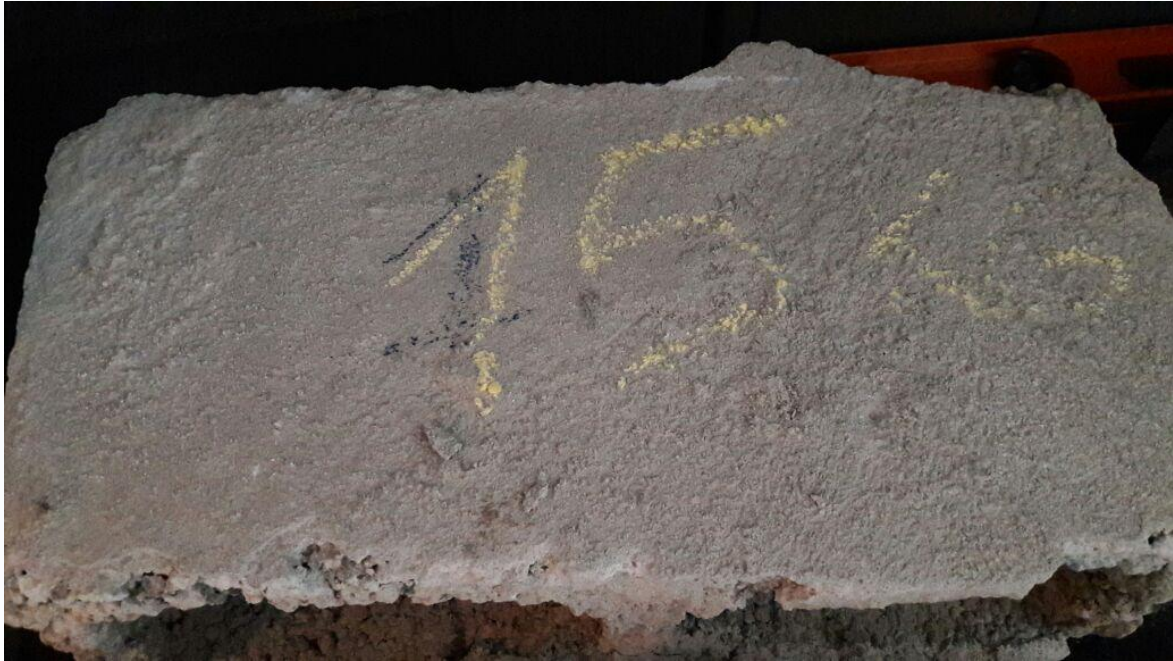
Aferição do peso dos blocos empregados nas paredes dos 3 primeiros andares.

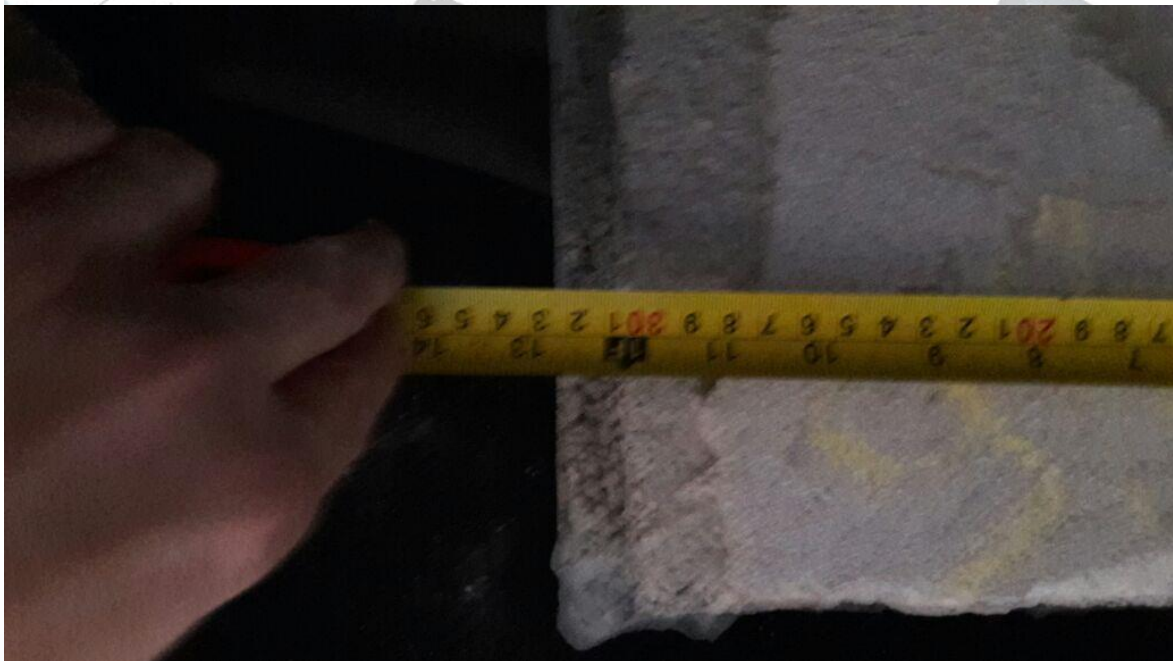
Aferição de medidas dos blocos empregados nas lajes.

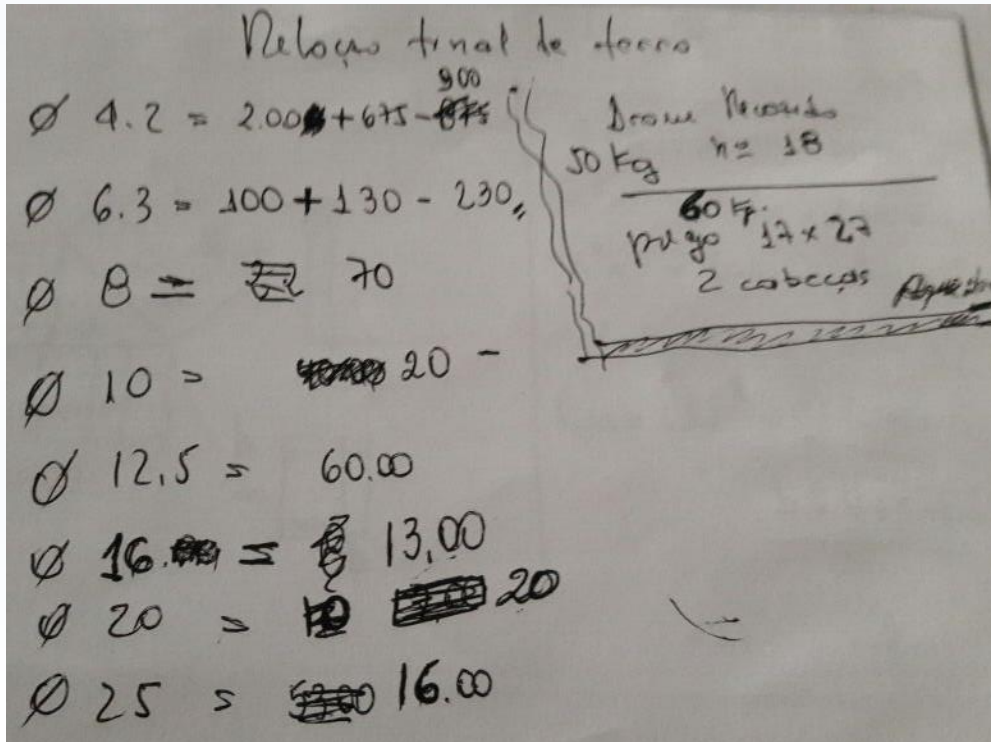
A imagem acima foi extraída do memorial de cálculo fornecido pelo Sr. Roque Stori. Aço CA-60 4.2mm estava previsto a quantidade de 900m. Em meus cálculos apurei a quantidade de 2000m entre fundação, pilares e vigas. Não computei ferragem para alvenaria estrutural nos encontros de paredes nem para as lajes.

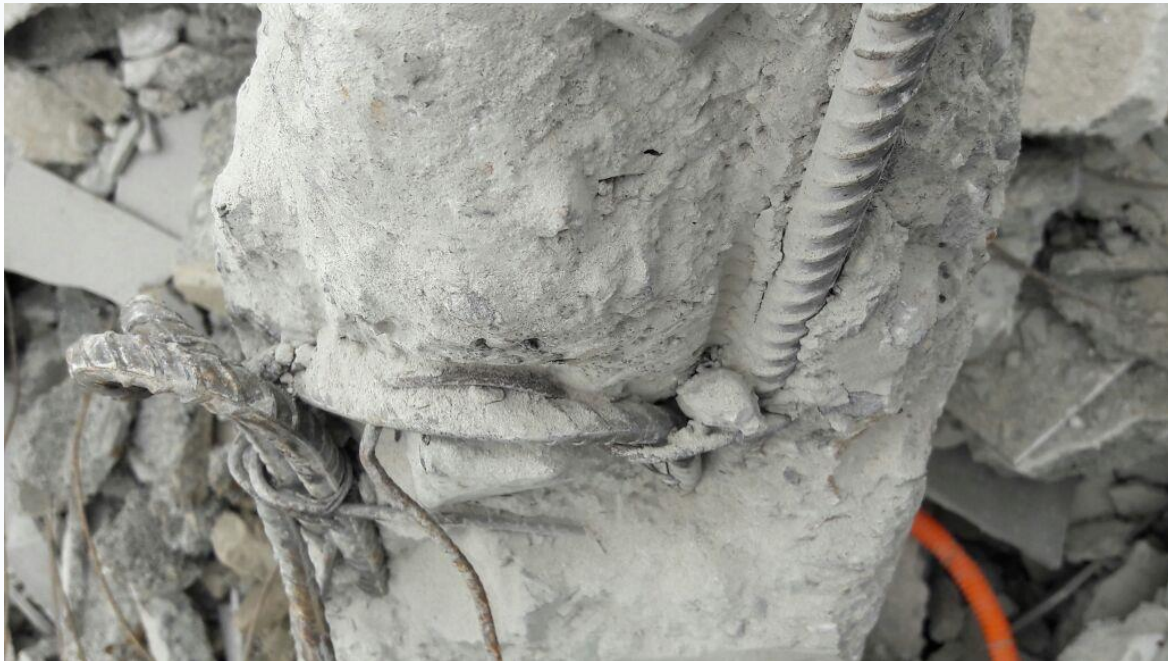
A imagem demonstra um alto teor de argamassa devido à dificuldade de mistura dos agregados.

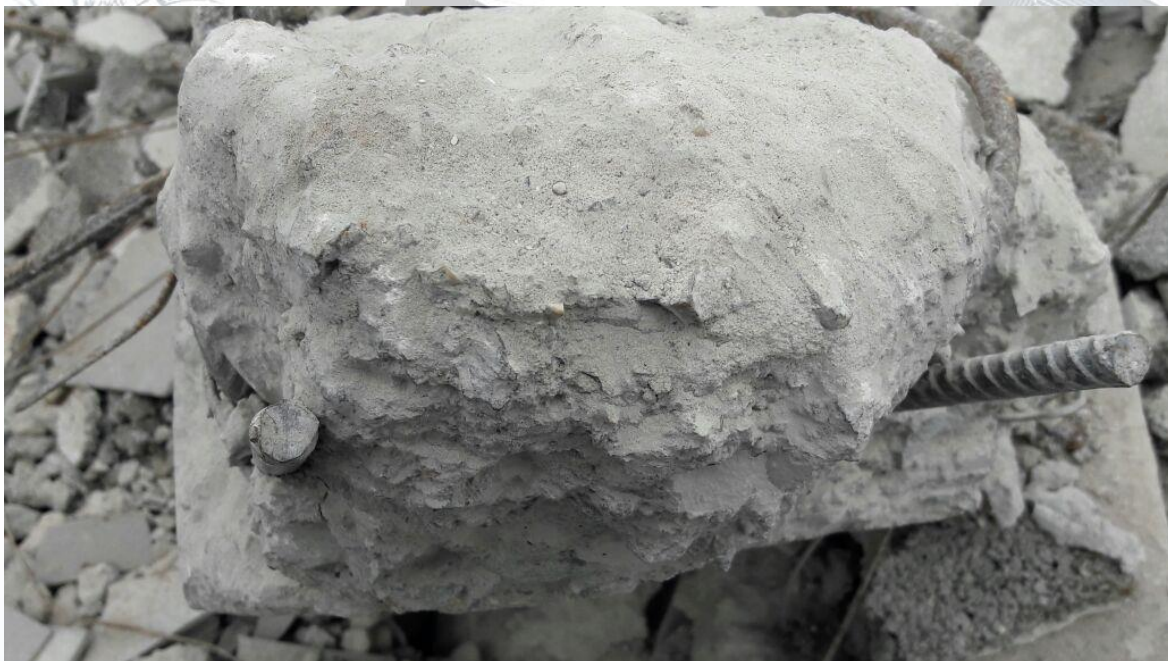
O projeto consta vergalhão de 8.0mm para os pilares de (20x20)cm, mas foi utilizado aço de 6.3mm. A imagem demonstra um alto teor de argamassa devido à dificuldade de mistura dos agregados.

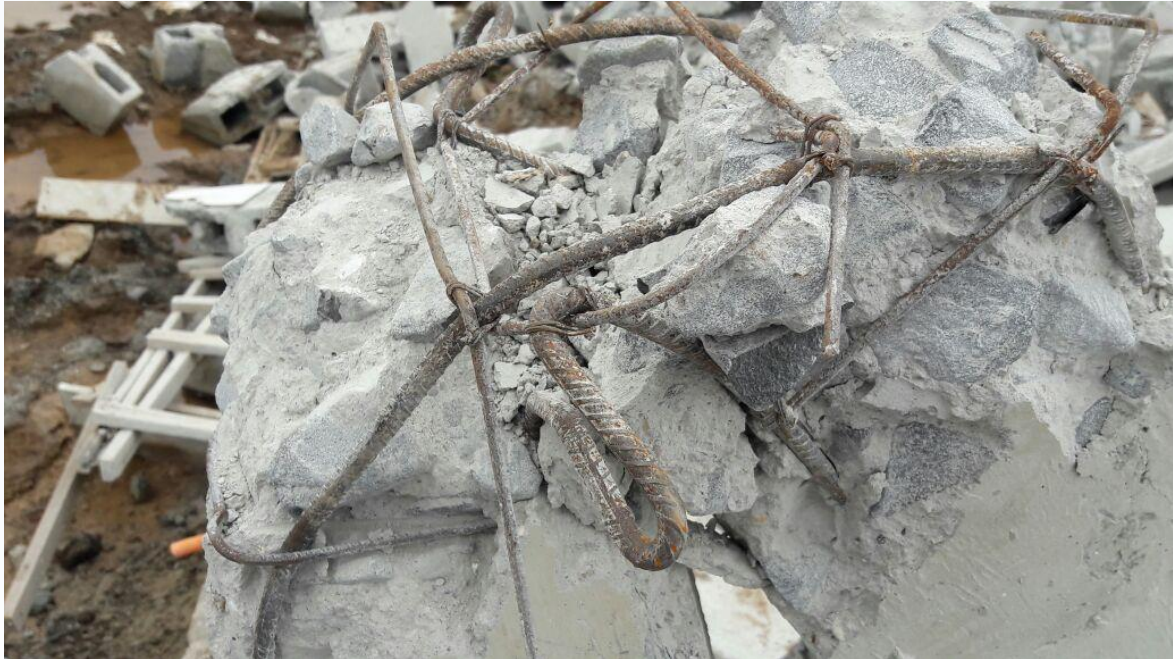
Emprego de britas de grande granulometria. Em consequência disso, um amplo espaço preenchido somente por argamassa.

9. Foi utilizado uma espécie de concreto ciclópico (pedra de mão mais argamassa);
10. Não havia sinais que predisporiam a estrutura ao colapso;

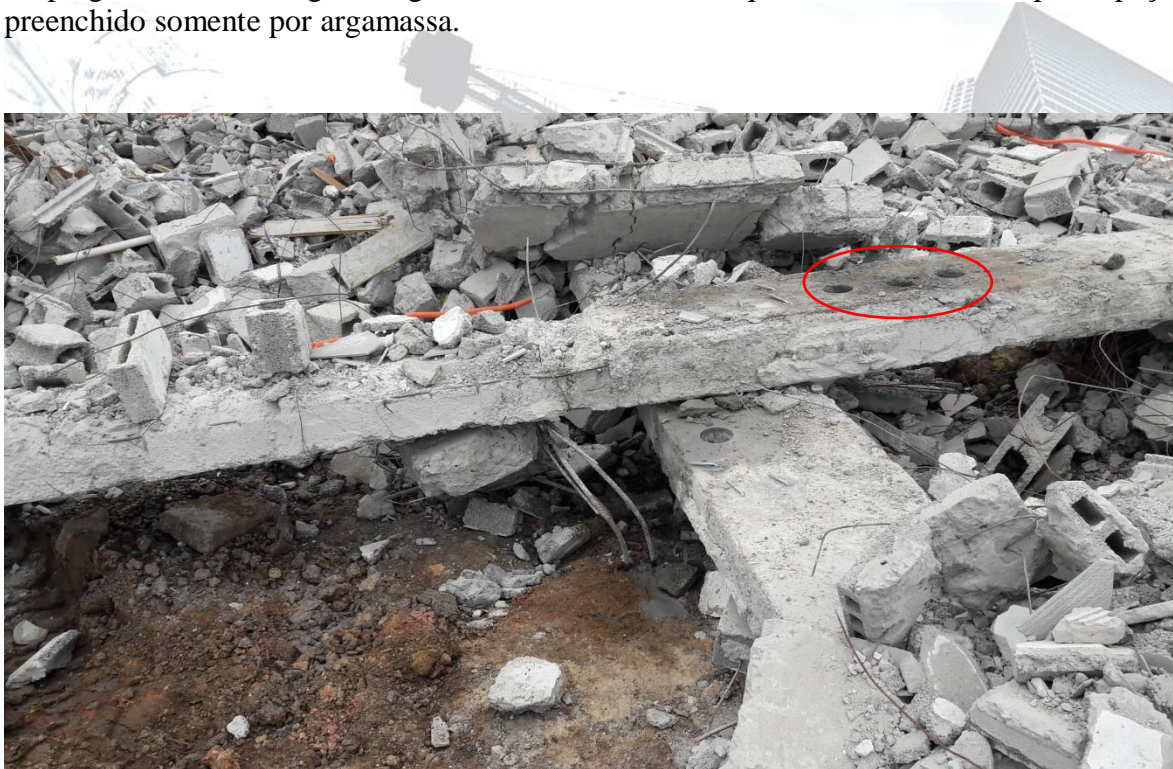
As peças estruturais sinistradas não representam similaridade com as do projeto estrutural. O diâmetro do aço empregado é inferior a aqueles que constavam no memorial de cálculo. A dificuldade de obtenção de testemunho para ensaio de ruptura se deveu a presença de rachão nas mesmas.

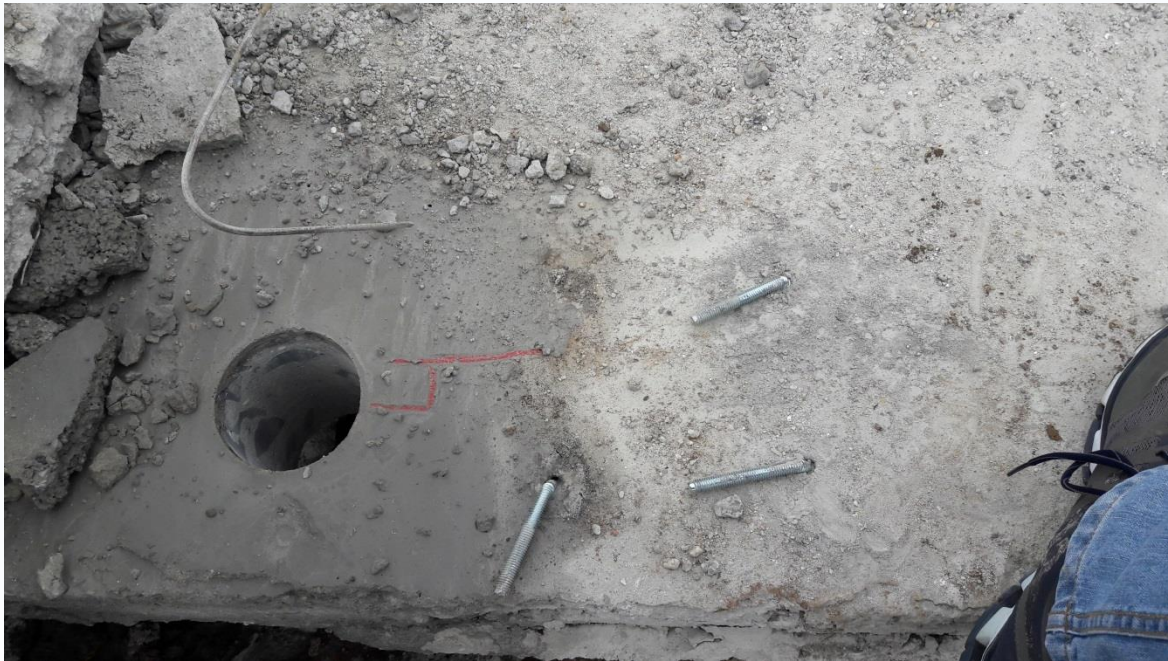
Local de viga onde foi possível extrair testemunho.

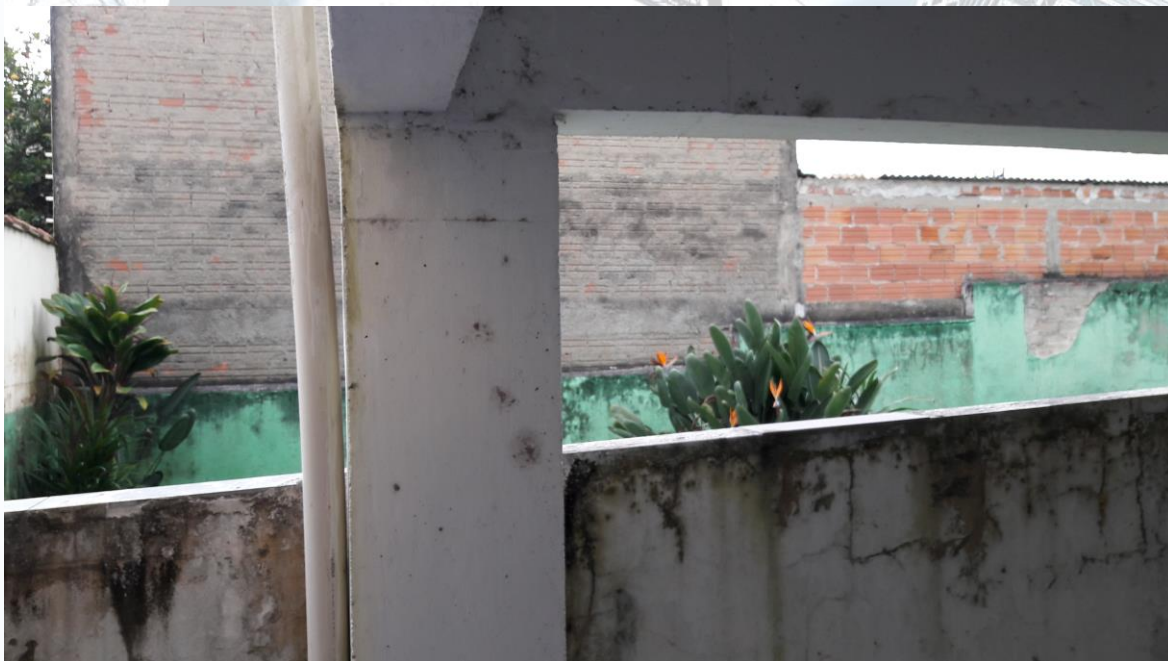
Edifício executado com as mesmas características construtivas, ou seja, térreo de pilotis, quatro andares residenciais em alvenaria estrutural com blocos de concreto.

- Emprego de blocos mais estreitos, portanto aproximadamente 30% mais leves;
- Emprego de apenas uma técnica para fundação (trado) ao invés de trado e “bate estaca”;

- Emprego de pilares mais robustos e com pé direito mais baixo, portando menor índice de flambagem;
- Emprego de vigas mais largas e mais baixas;
- Baixa incidência de fissuração;
- Maior ocorrência de alvenaria de “travamento” no térreo.

Portanto o edifício que mais se aproxima ao sinistrado, pelo menos em relação ao principal fator que o levou ao colapso é o edifício à Rua Cruz Machado. Sem contar que esse ainda tem o agravante de apresentar fissuras estruturais, portanto, **RECOMENDO PELA DESOCUPAÇÃO DESSE EDIFÍCIO ATÉ QUE SEJAM REALIZADOS OS REFORÇOS NECESSÁRIOS.**

11. A alvenaria estrutural possui como característica menor incidência de fraturas nas paredes;
12. Os outros edifícios devem receber reforços nos pilotis, podendo ser com viga de estrutura metálica ou parede de blocos estruturais, em qualquer caso a fundação deve ser com estacas associadas a blocos e viga de equilíbrio;

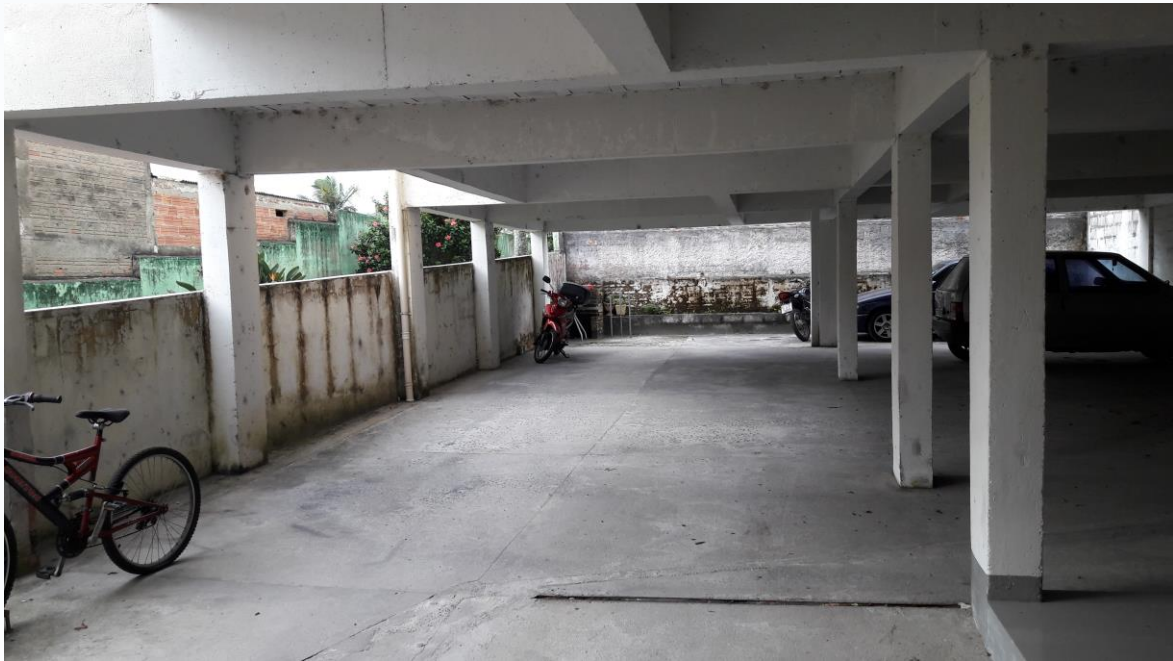
Ausência de danos significativos nas peças estruturais.

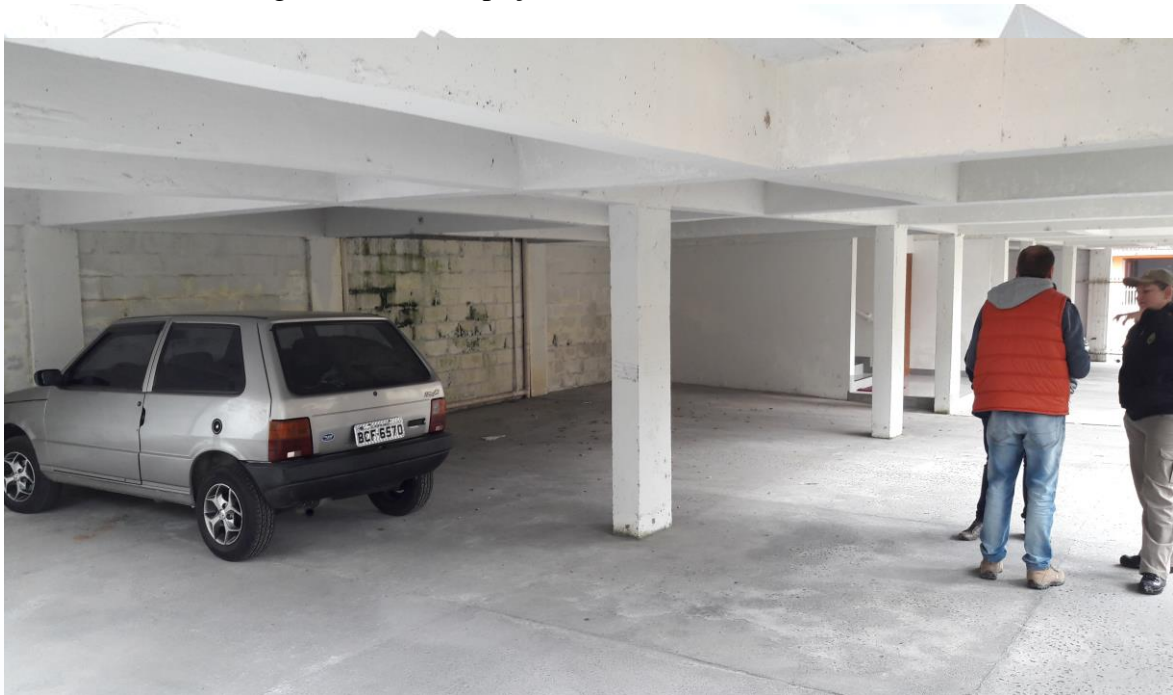
Ausência de danos significativos nas peças estruturais.

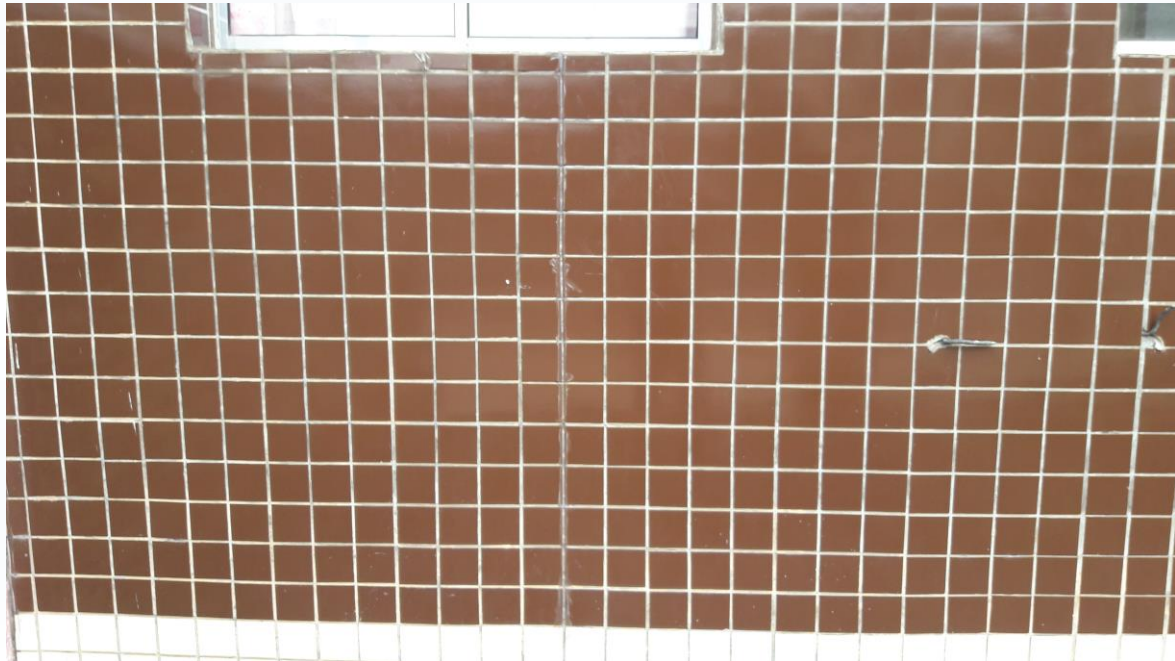
Baixa ocorrência de danos. Ausência visual de defeitos ou patologias consideradas comprometedoras.

Convém salientar que se trata de técnica construtiva que apresenta um índice muito mais baixo de aparecimento de fissuras/trincas que o método convencional que emprega o concreto armado.

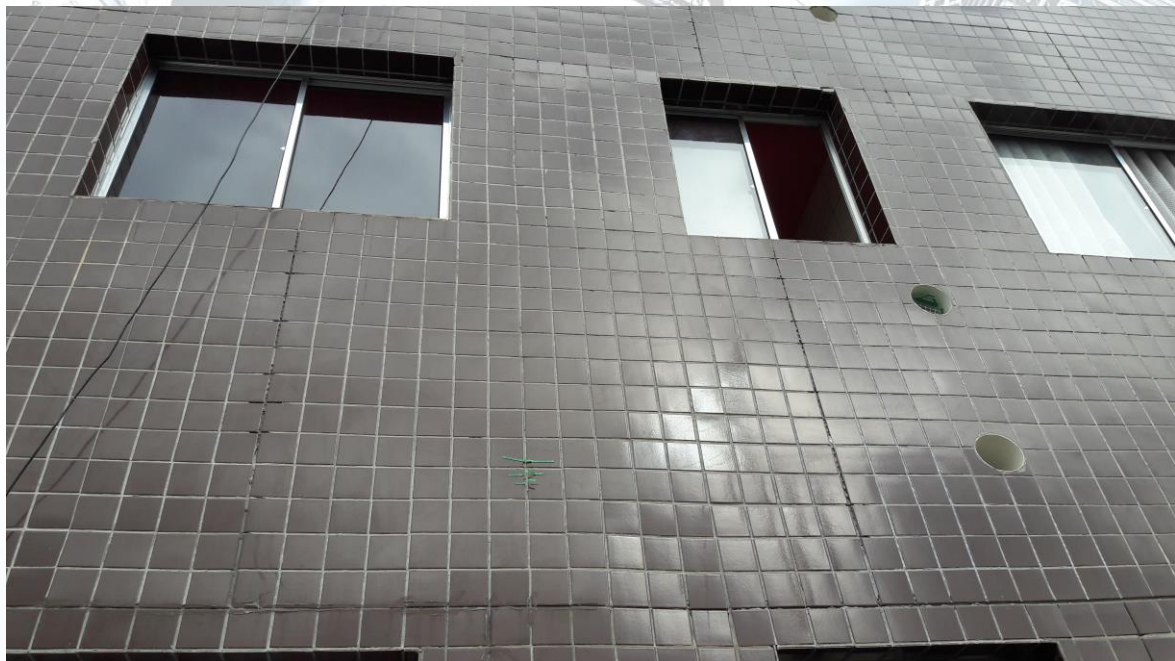
Ausência de patologias.

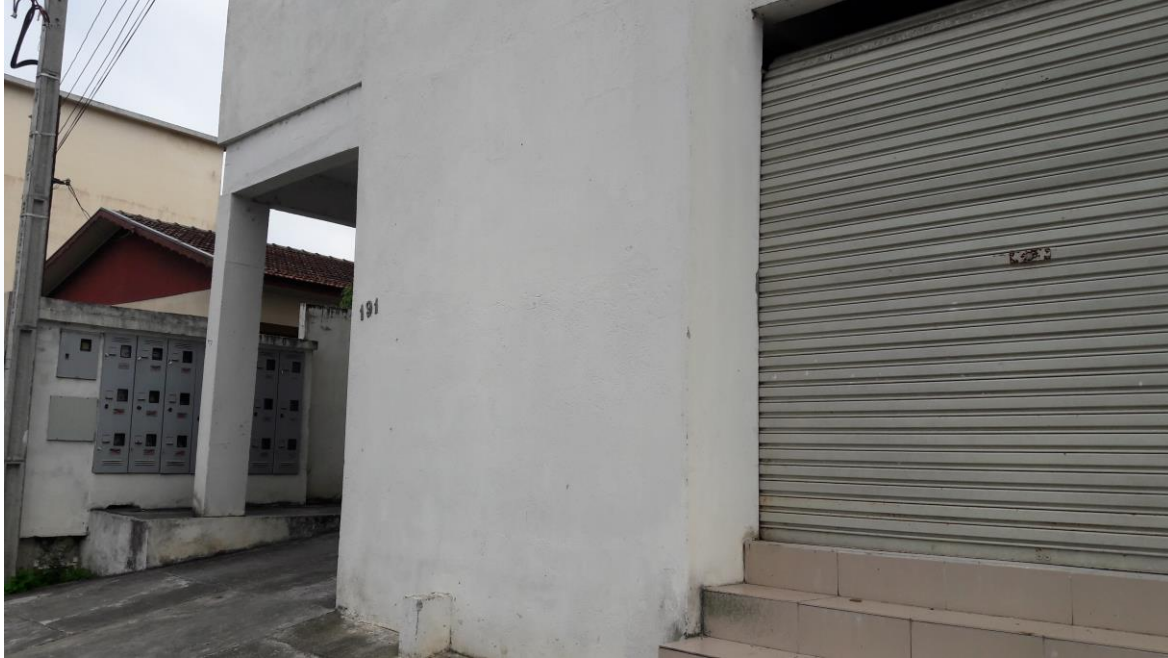
Terceiro edifício vistoriado. Residência atual do Eng. Roque. É o que apresentou a melhor configuração estrutural, com pilares e vigas mais robustas.

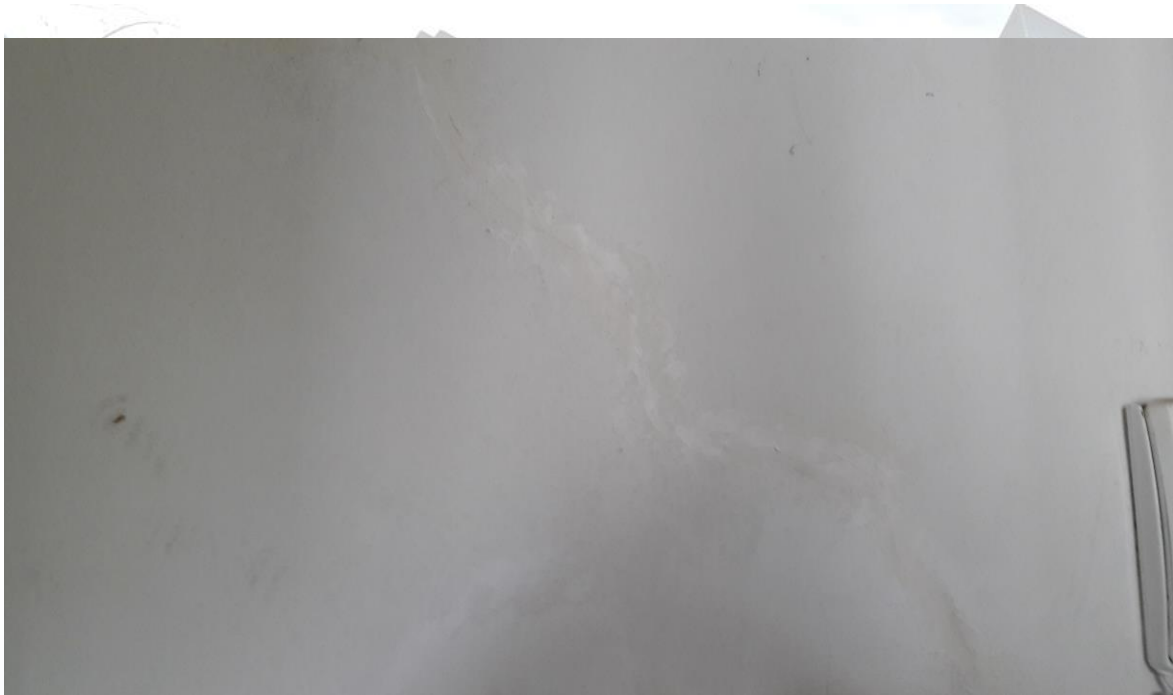
Fissura estrutural encontrada em um dos apartamentos vistoriados.

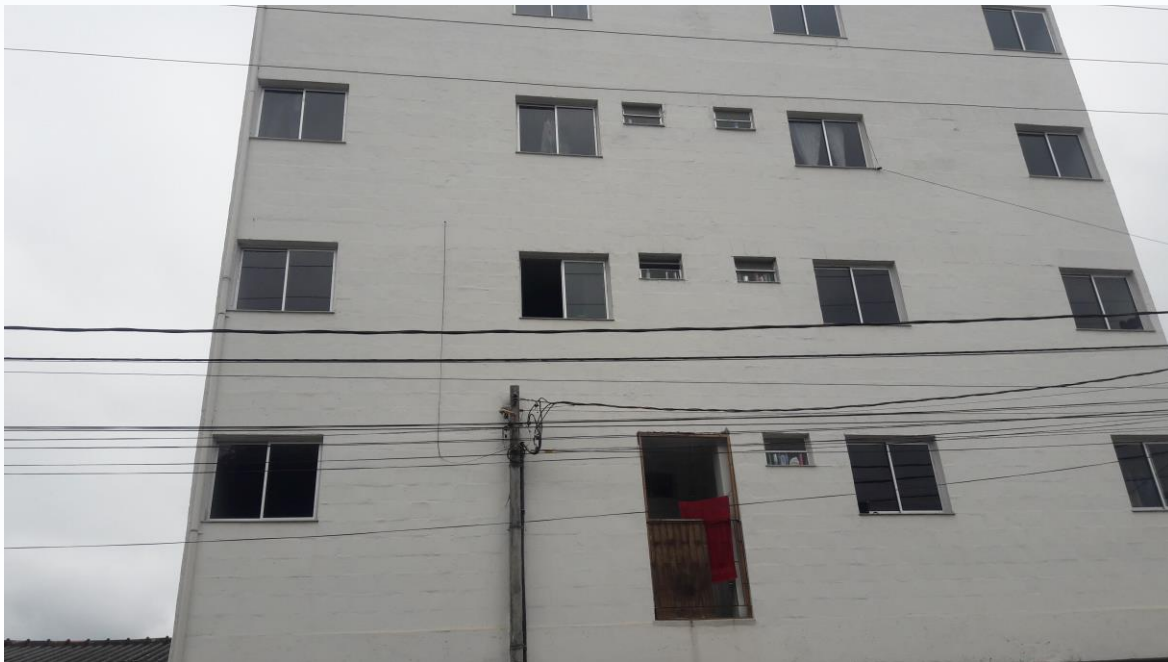
Apresentou 0,74% da projeção de área em pilares. O edifício sinistrado apresentava 0,60% e alto índice de esbeltez nos pilares.

Não há evidências visuais de danos ou patologias que sejam indícios de risco de colapso. Entretanto o edifício sinistrado, pelas fotos até agora analisadas, também não apresentava sinais de ruptura iminente.

Esse quarto edifício é o que mais se aproxima das condições do edifício sinistrado.

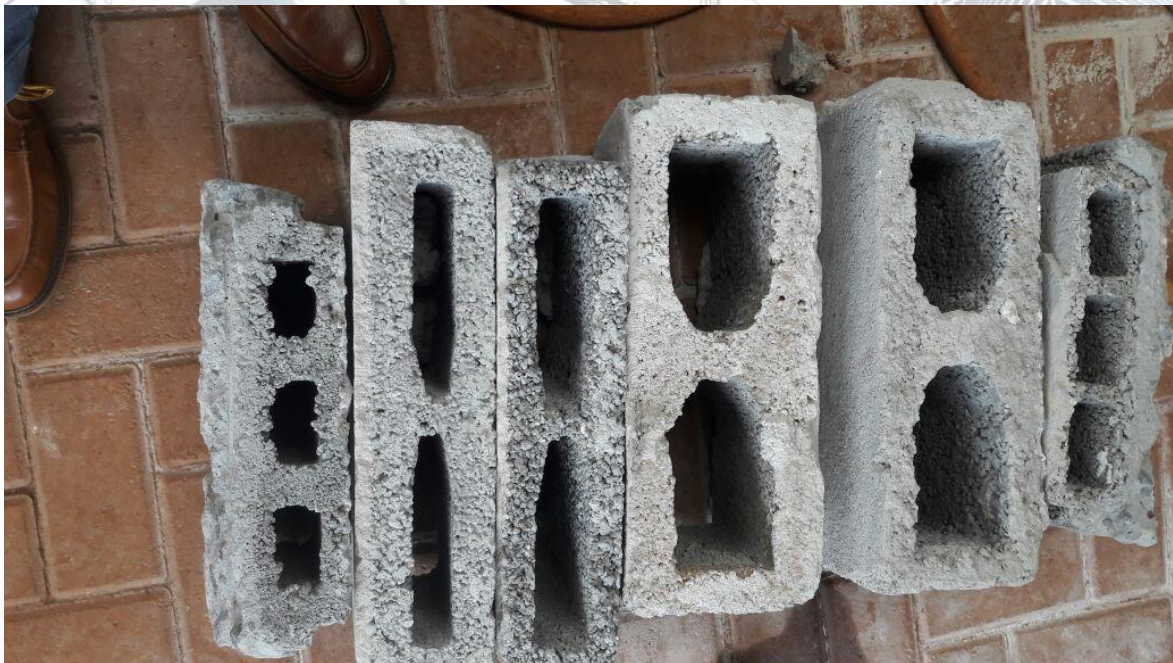
Blocos recolhidos da obra sinistrada.

Há a impressão que os blocos fornecidos para ensaio de ruptura foram seleccionados, pois visualmente apresentavam melhor qualidade que os recolhidos dos escombros.
