# **PARECER TÉCNICO DE ENGENHARIA**

Perícia extrajudicial de Engenharia de colapso total (por desabamento) de edifício com pilotis de estrutura em concreto armado e quatro andares residenciais em alvenaria estrutural.

Identificar as possíveis causas do sinistro e comparar com a situação atual de outros 04 (quatro) edifícios que possuem as mesmas características estruturais, a mesma configuração construtiva, número de andares, materiais e o mesmo responsável técnico, sendo que esses quatro edifícios estão ocupados.

Rua Frei Policarpo, 919, Bairro São Bernardo, União da Vitória/PR.

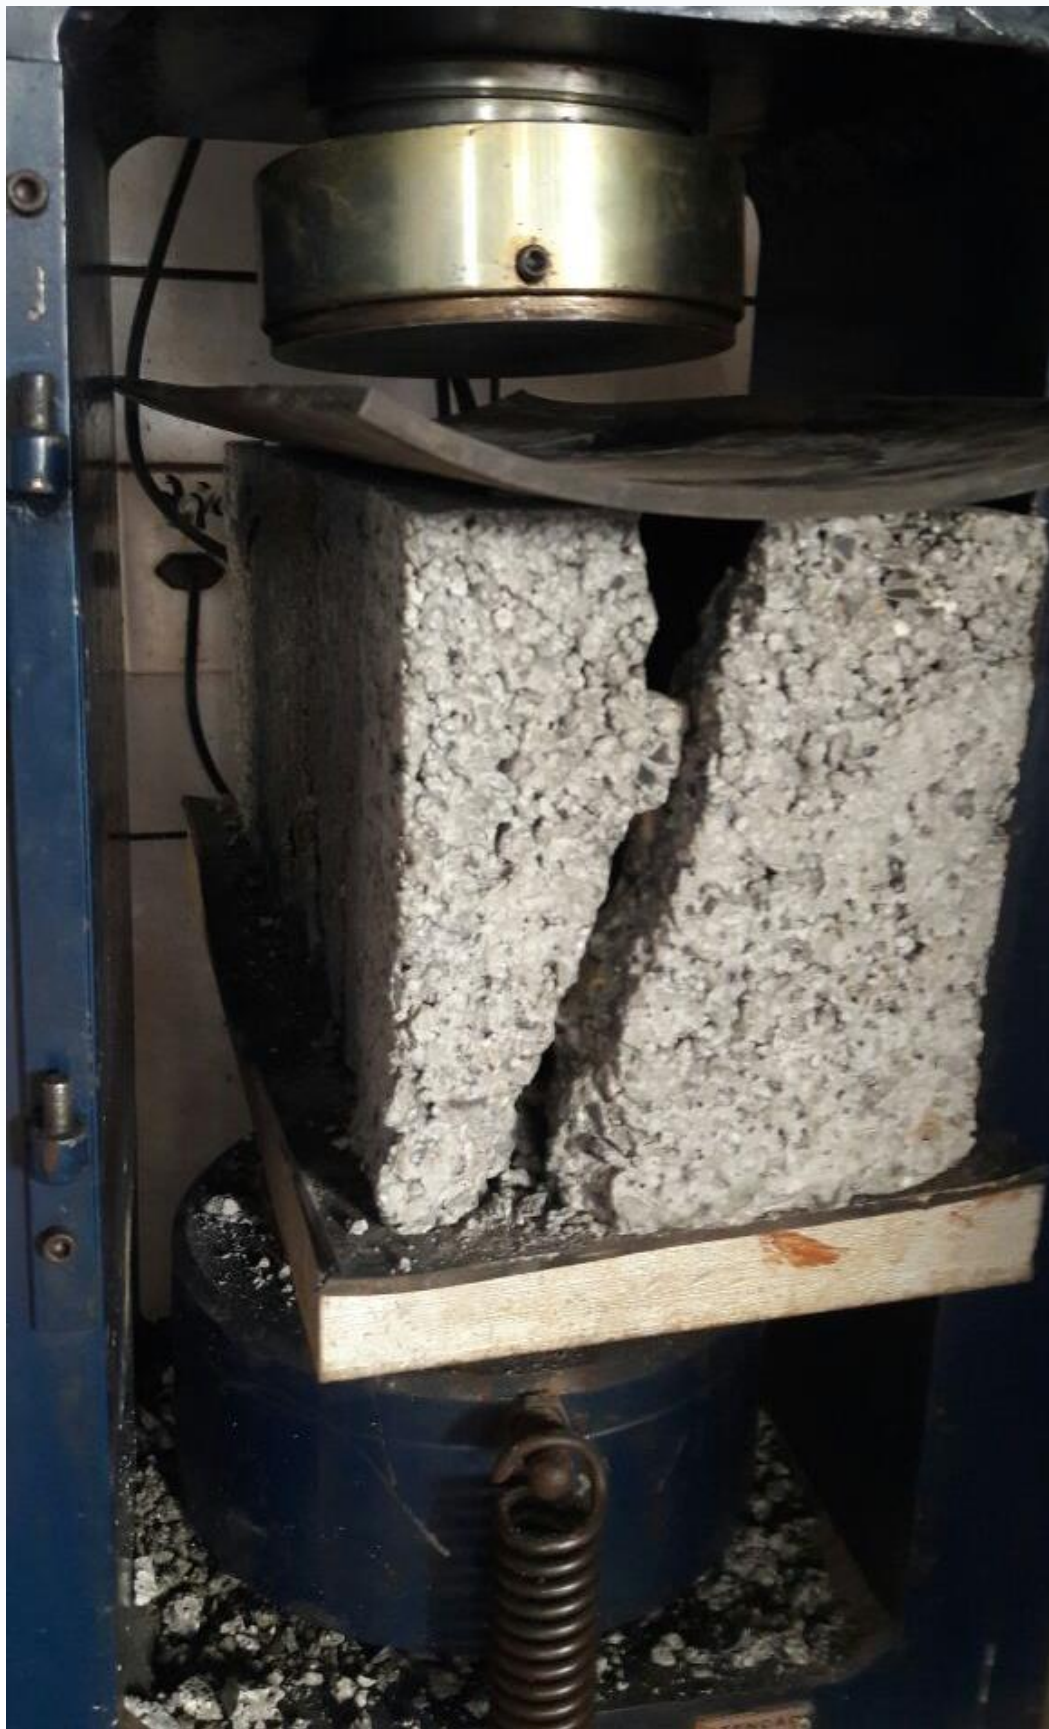
Momento da ruptura do bloco. A resistência media dos blocos ensaiados é de 4,0MPa. A norma exige 4,5Mpa. Mas não foi esse o fator do colapso.

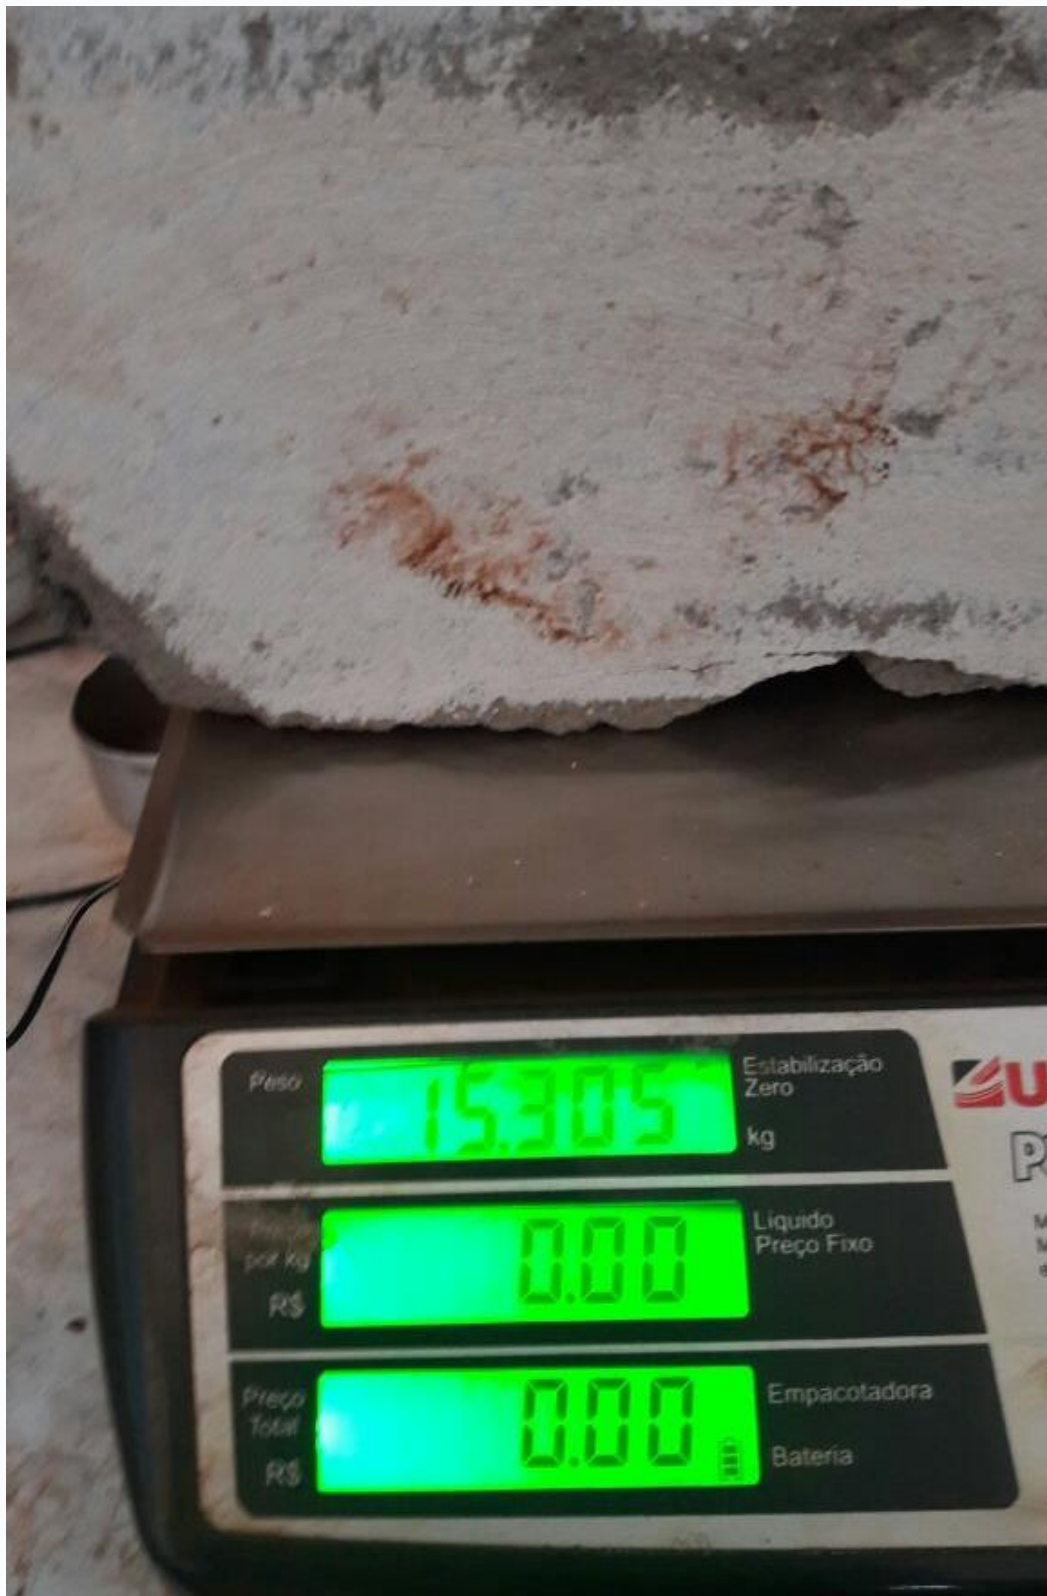
Pesagem de blocos que estão sendo ensaiados para obtenção do índice de absorção de água. Inicialmente já se verificou que os blocos possuem alta capacidade de absorção de umidade, o que aumenta seu peso em ocasiões de chuvas e alta URar, perde qualidade mais rapidamente (envelhecimento precoce) e provoca excesso de umidade nas peças (ocorrência de mofos e bolores).

14. O desabamento ocorreu após chuvas e em horário de alta concentração de umidade relativa do ar. Os blocos por não possuírem impermeabilização, serem revestidos externamente com argamassa em pouca espessura e ainda por terem características de elevada absorção de umidade tiveram acréscimo de peso que resultou no sinistro;
